**RELATÓRIO
DE MONITORAMENTO 2
2023**

REPOSIÇÃO FLORESTAL OBRIGATÓRIA (RFO) E
RECUPERAÇÃO DE ÁREAS DEGRADADAS (PRAD)

RELATÓRIO DE MONITORAMENTO 02 DEZ/2023

Projeto de Recuperação de Áreas Degradadas e Reposição Florestal Obrigatória

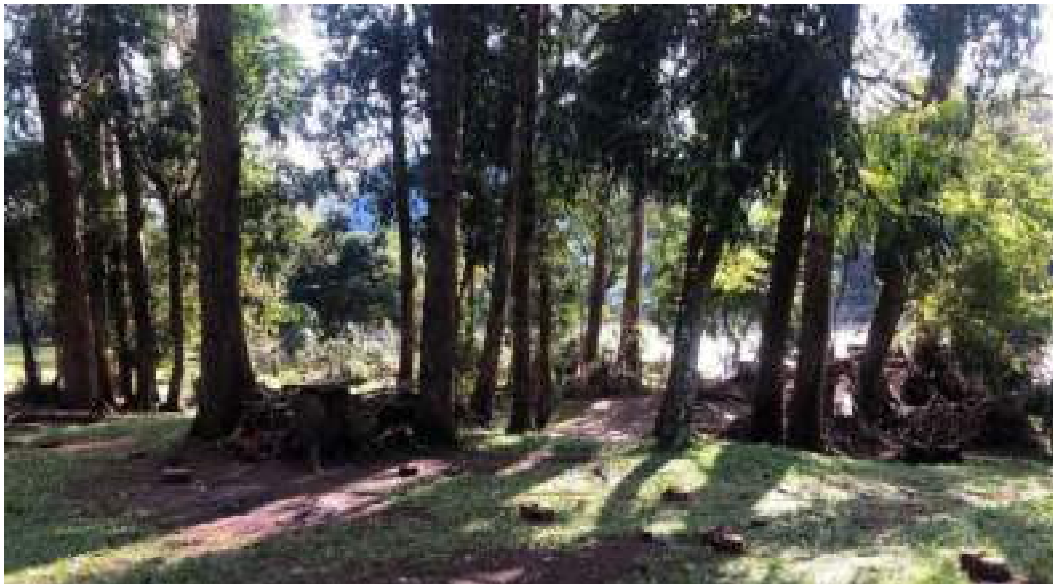
Fig.3: margem do rio Maquiné, com material trazido pela enchente do dia 15/06, no Balneário Municipal.

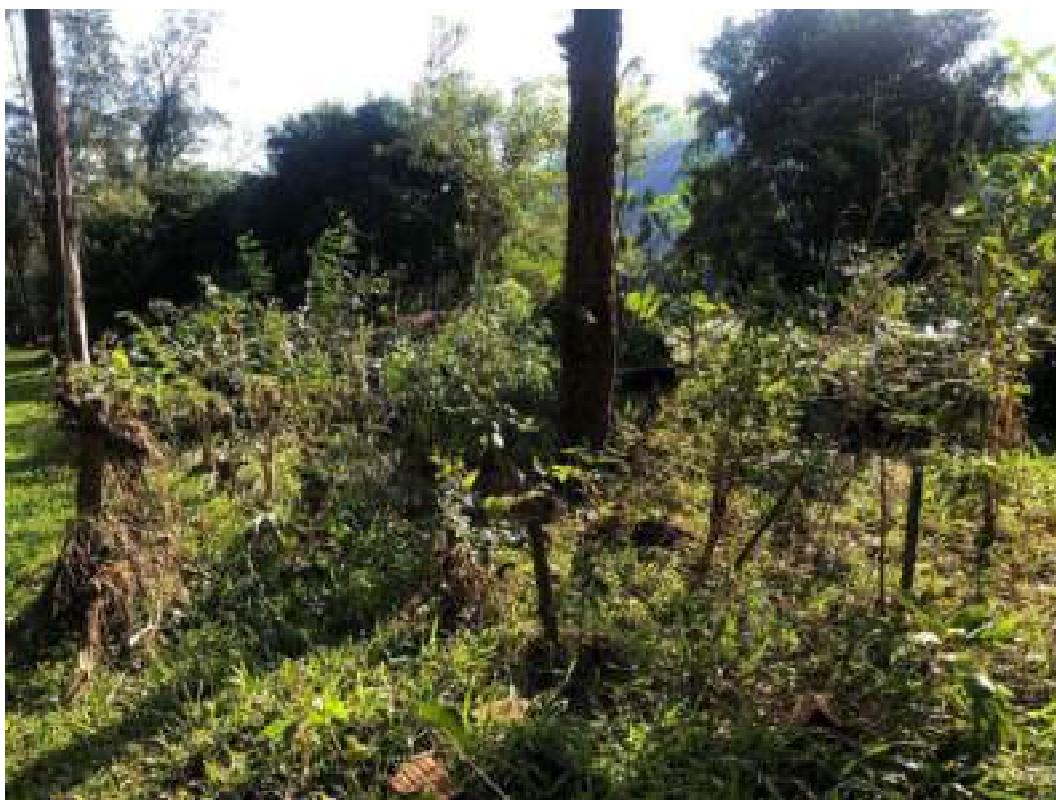
Fig. 4: cerca danificada após enchente provocada pelo ciclone, no Balneário Municipal. 18/06/2023

Foi observada cercas danificadas pelo tempo e, principalmente, por consequência da enxurrada provocada pelo ciclone extratropical que assolou a região em junho de 2023.

Entretanto, o mau estado de conservação de todas as cercas e o não cercamento do local indicado no Relatório anterior (na área do CTG), intensificou os danos causados pelo pisoteio e herbivoria de gado. **A presença constante do gado, principalmente nas áreas 1 e 2, representa um alto risco para o sucesso da restauração destas áreas.** Em vista disso, **recomenda-se fortemente e com urgência o reparo total das cercas.**

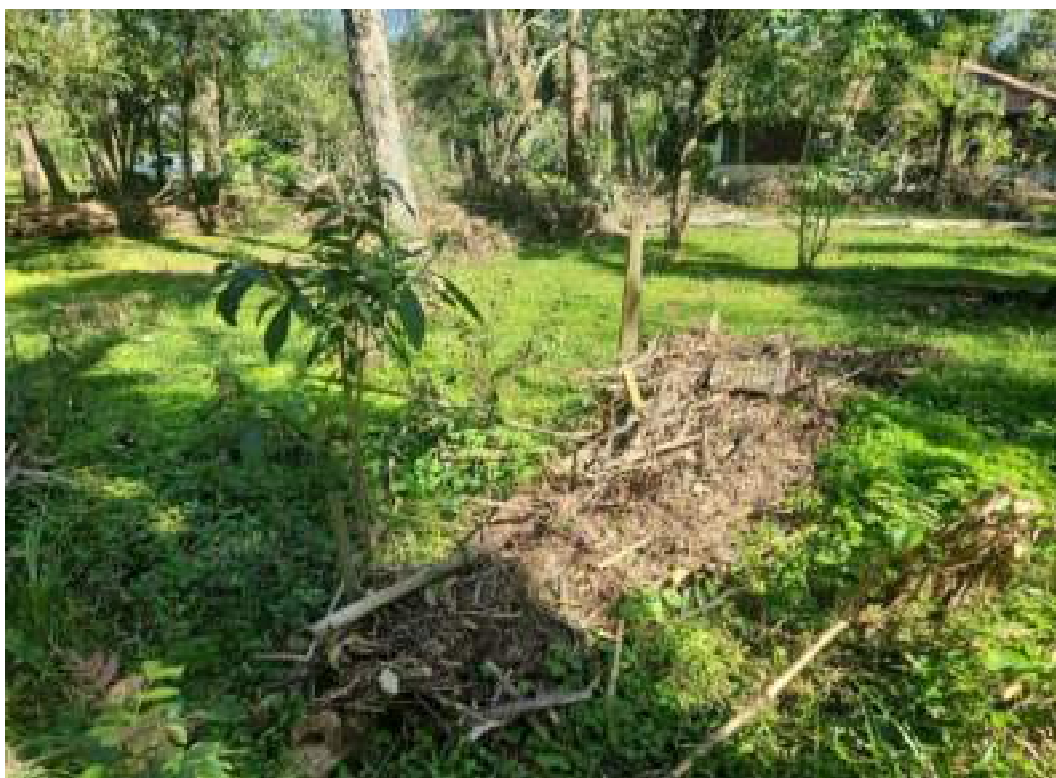
Fig. 5: deposição de muita matéria orgânica e lixo em decorrência do ciclone. Balneário Municipal. 23/07/2023

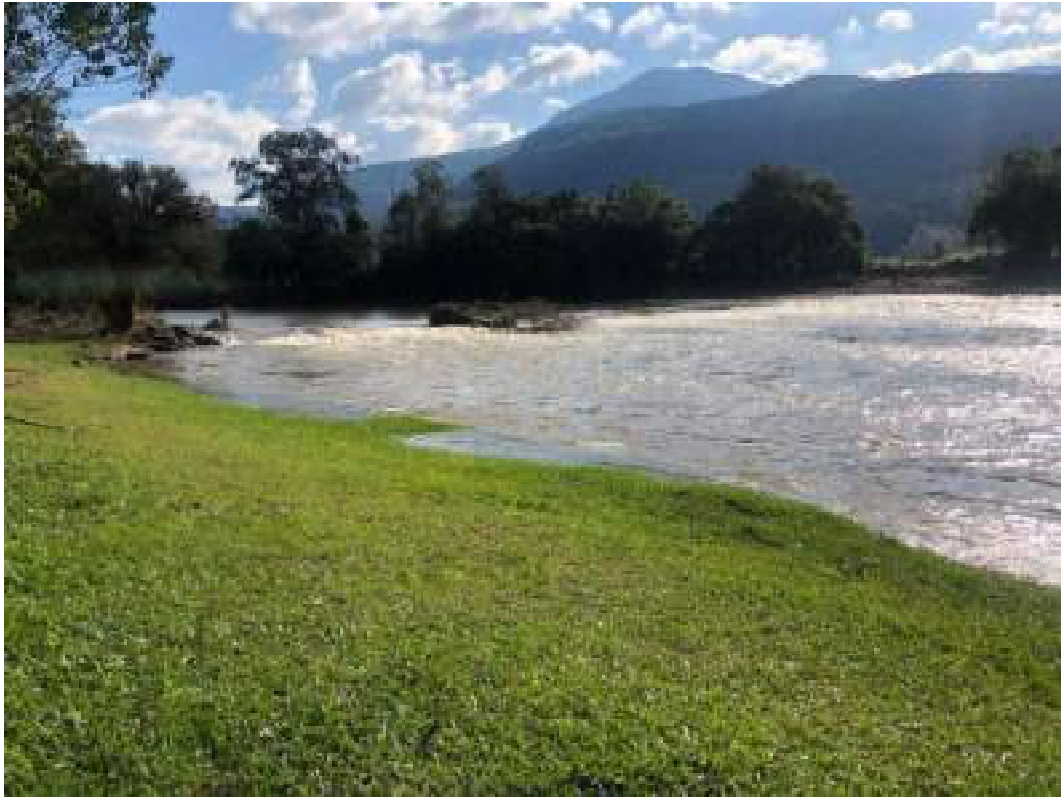
Fig. 6: enchente no rio Maquiné, após o ciclone de 15 de junho. Balneário Municipal. 18/06/2023

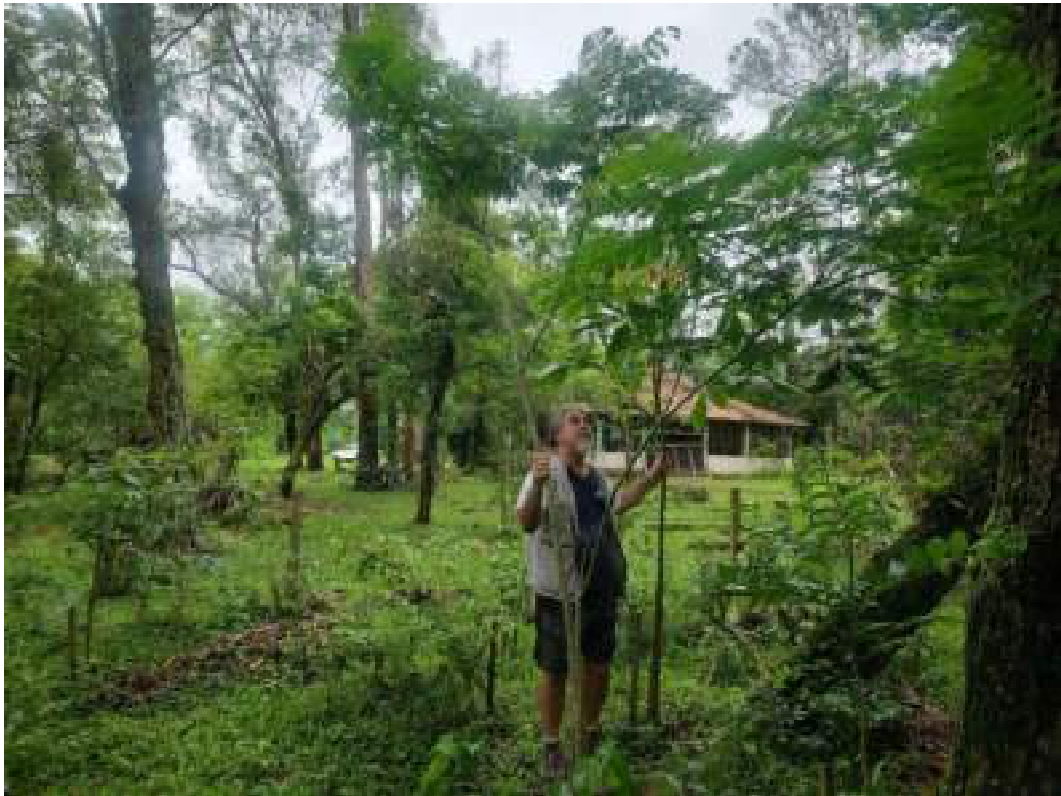
Fig. 7 : Alta taxa de sobrevivência e ótimo crescimento das mudas. 14/11/2023

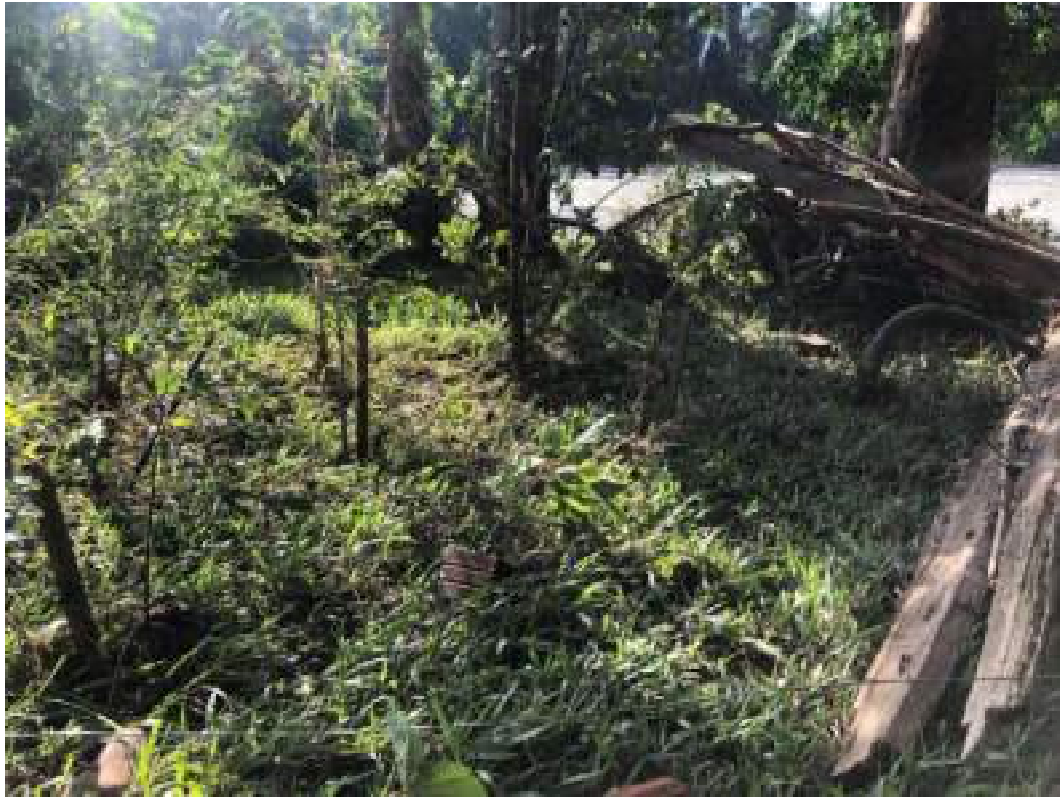
Fig. 8: mesmo com a enchente, as mudas plantadas pela Anama permaneceram enraizadas e com vida, mostrando alta resistência às enxurradas. Balneário Municipal. 18/06/2023

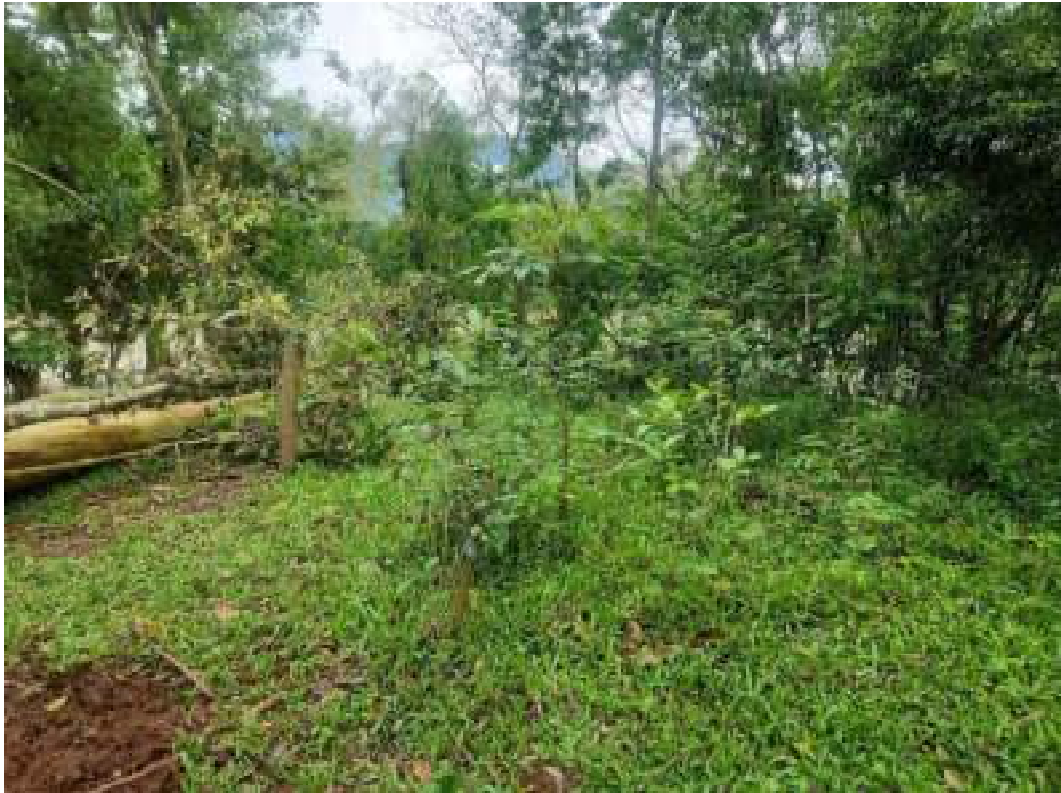
Nesta área foi observado uma quase totalidade de mudas vivas, com ótimo estado sanitário, com presença de brotos novos e sem doenças aparentes ou predação significativa por insetos. **Esta área foi considerada com alta taxa de sobrevivência e as mudas com ótimo crescimento.**

Fig. 10 : Aspecto geral da área 1. Mudanças com alta taxa de sobrevivência e ótimo crescimento. Sem sinais de presença de gado. 14/11/2023

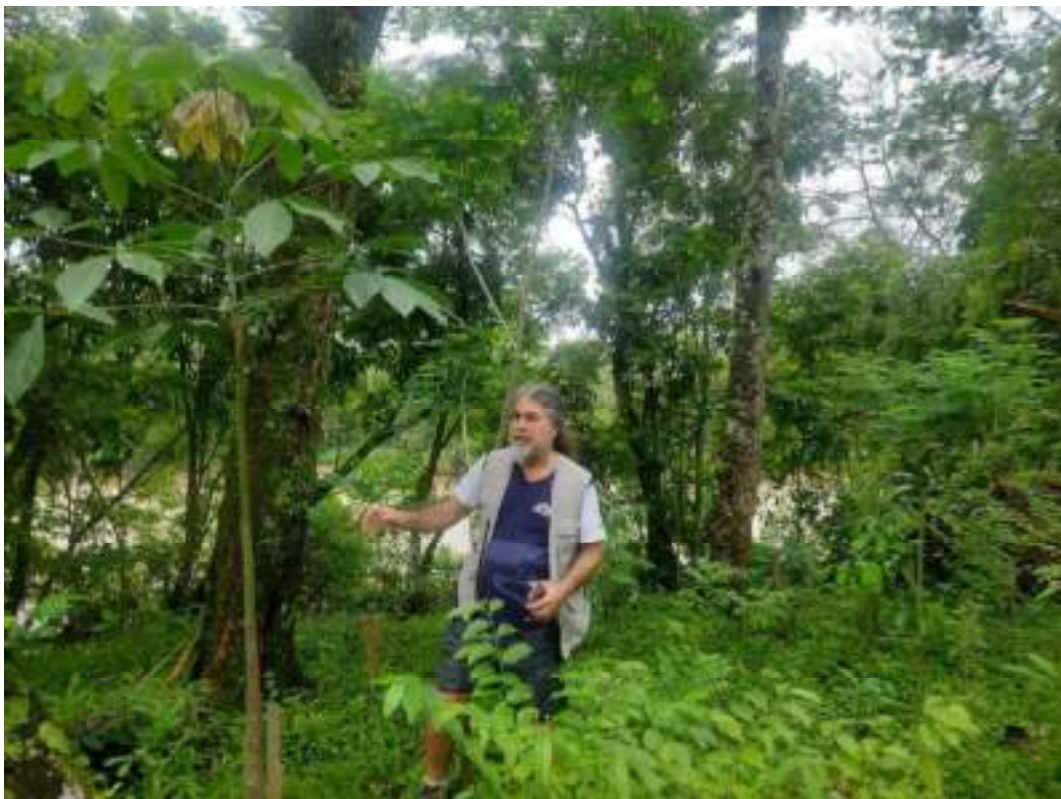
Fig 11. : Alta taxa de sobrevivência e ótimo crescimento das mudas, na área 1. 14/11/2023

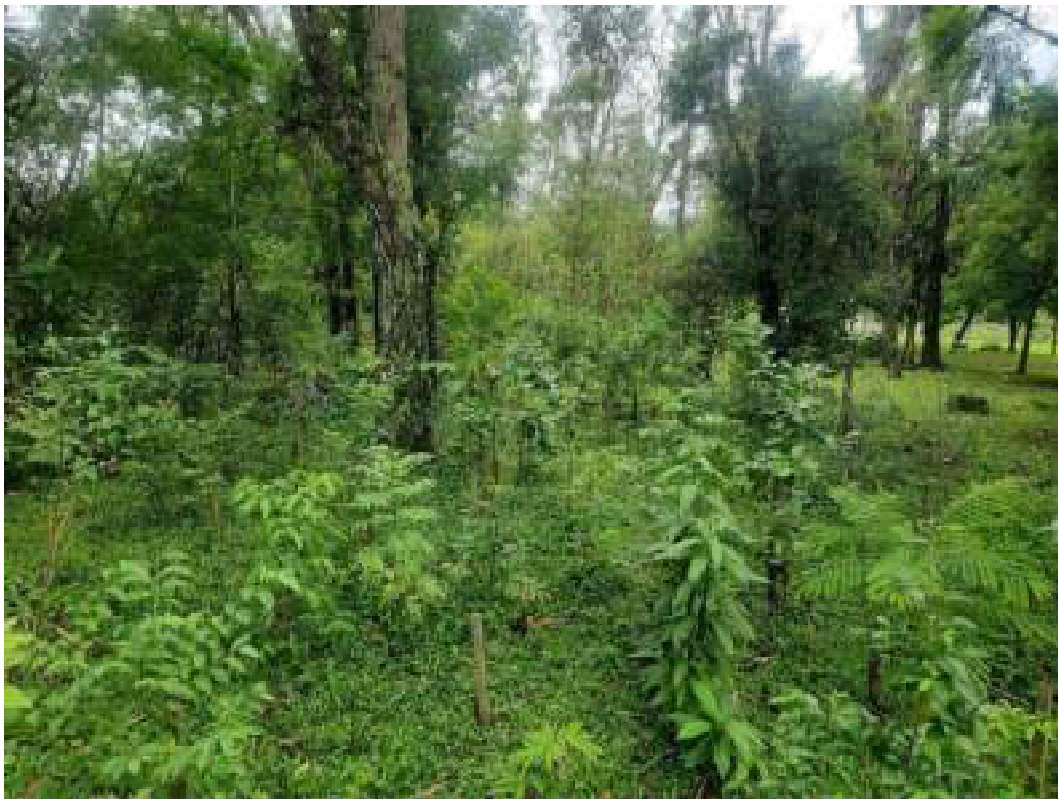
Fig. 13: Aspecto geral da área 1 Mudas com alta taxa de sobrevivência e ótimo crescimento. Sem sinais de presença de gado. 14/11/2023

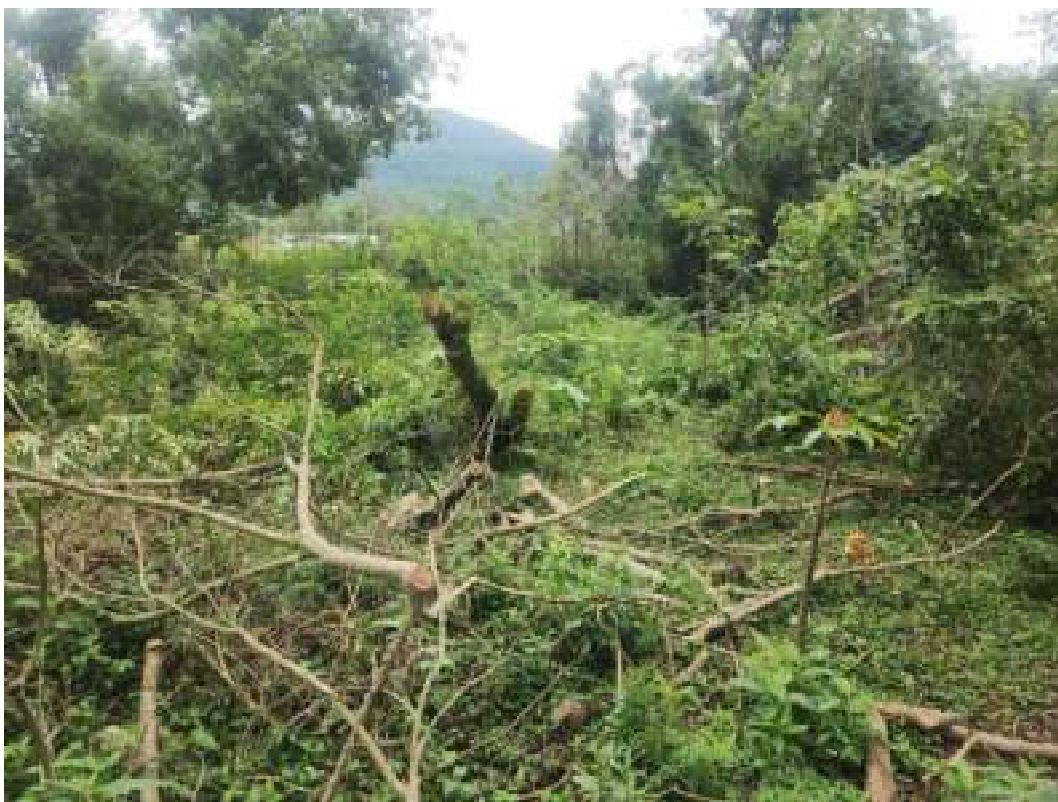
Foram observados danos por queda de árvore e extravasamento do córrego em decorrência do ciclone (fig. 15-16). Nesta área pode-se observar danos em consequência da presença de gado, como herbivoria e pisoteio, principalmente, confirmados por inúmeras evidências da presença destes animais como rastros, pegadas e fezes (figs. 17 e 18).

Fig. 15: árvores caídas sobre as mudas em consequência dos fortes ventos causados pelo ciclone de junho de 2023.
18/06/2023

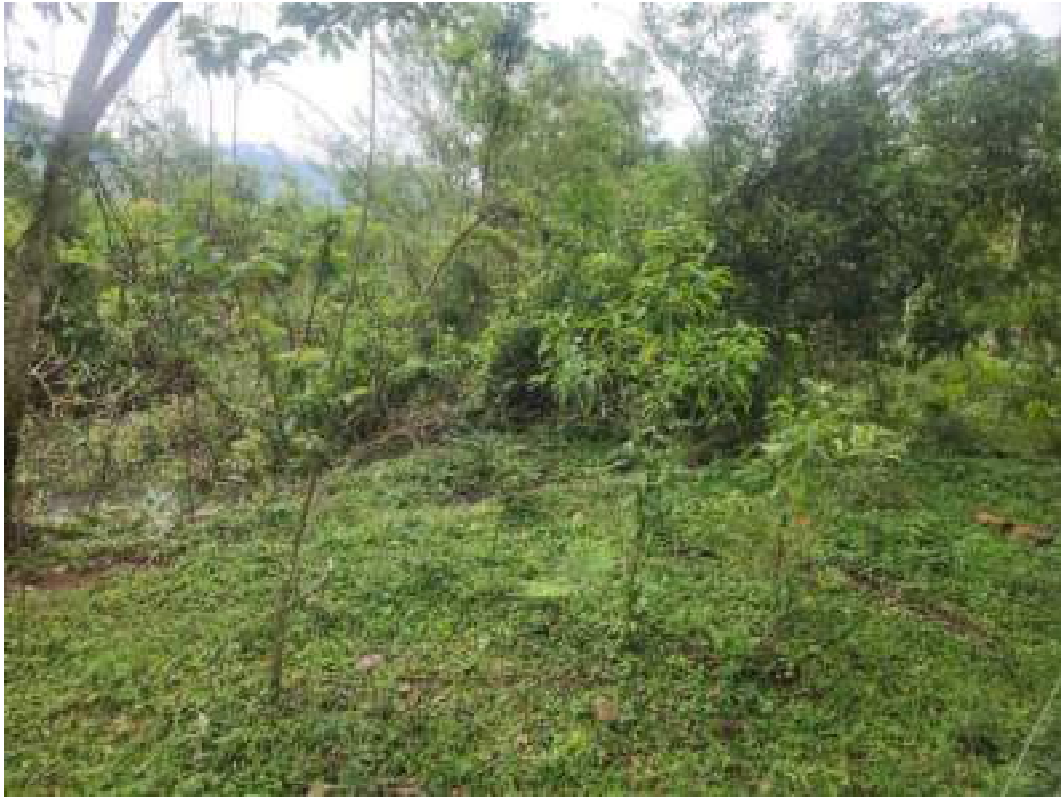
Fig 16: mudas com bom crescimento na área 2. Poucos sinais de pisoteio e herbivoria por gado. 14/11/2023

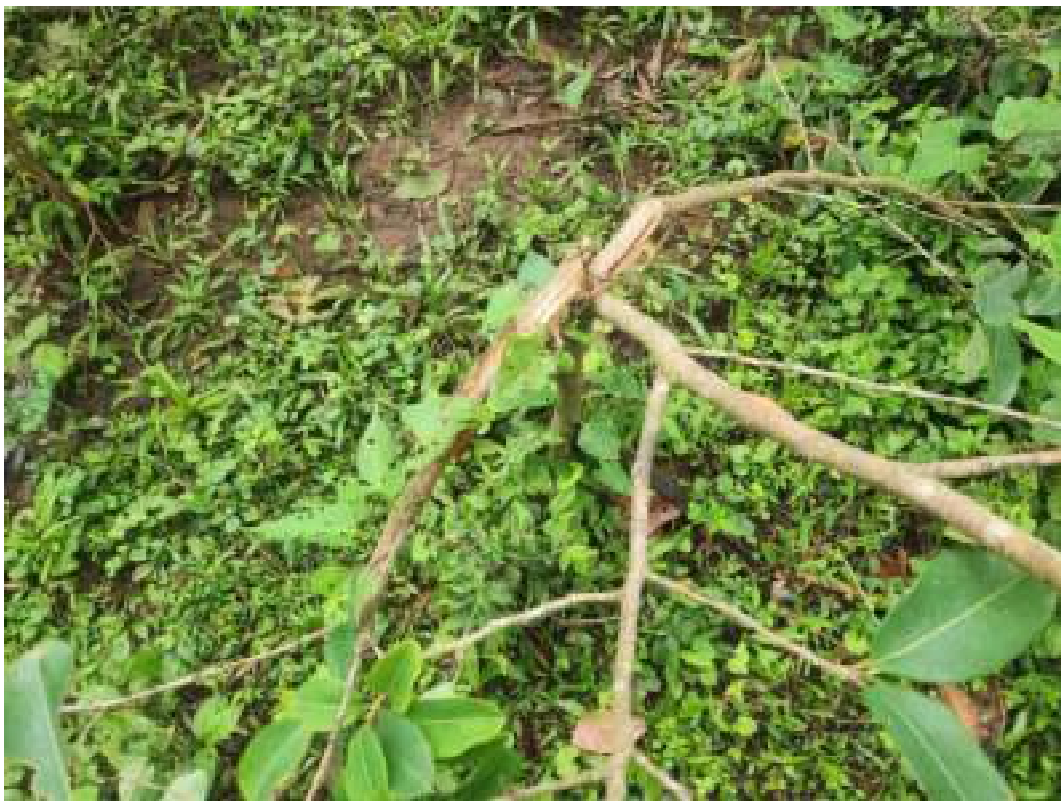
Nesta área as mudas não apresentaram um crescimento tão bom e a taxa de sobrevivência foi ligeiramente menor que a da área 1. Provavelmente este crescimento mais baixo e menor taxa de sobrevivência se deu por conta da depredação pelo gado e por condições do solo, que é nitidamente mais compactado e com menor fertilidade do que o da área 1.

Fig. 17: muda de cocão (*Erythroxylum argentinum*) danificada por gado. 14/11/2023

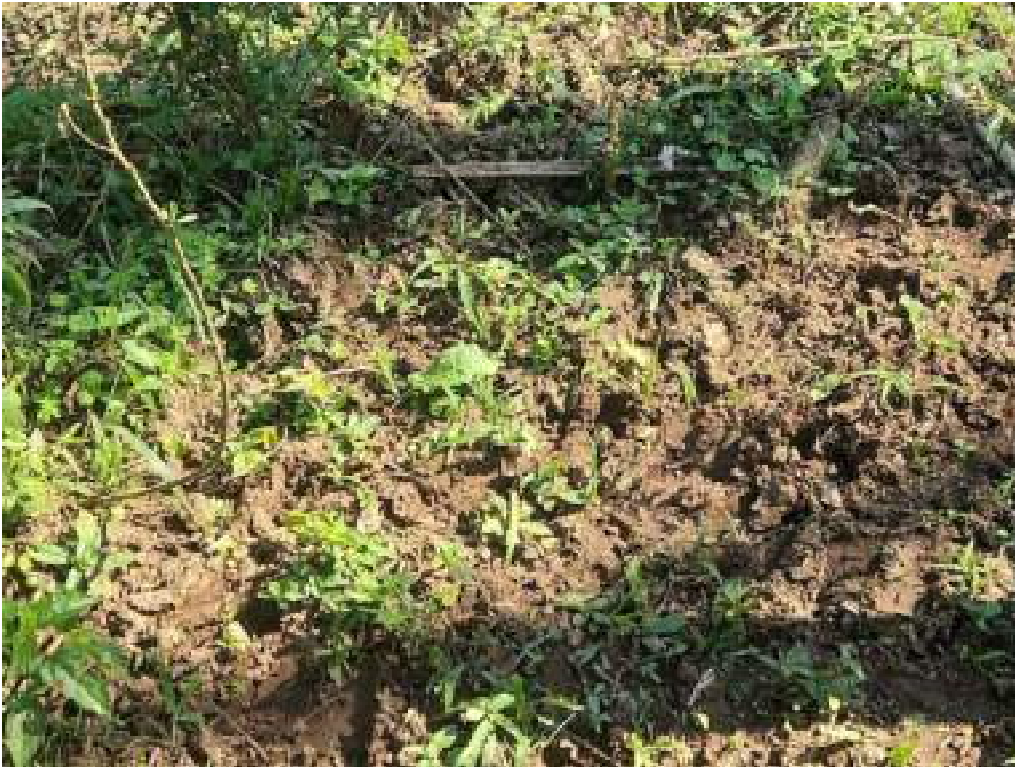
Fig. 18: Rastros e pegadas indicando presença constante de gado na área 2. 23/07/2023

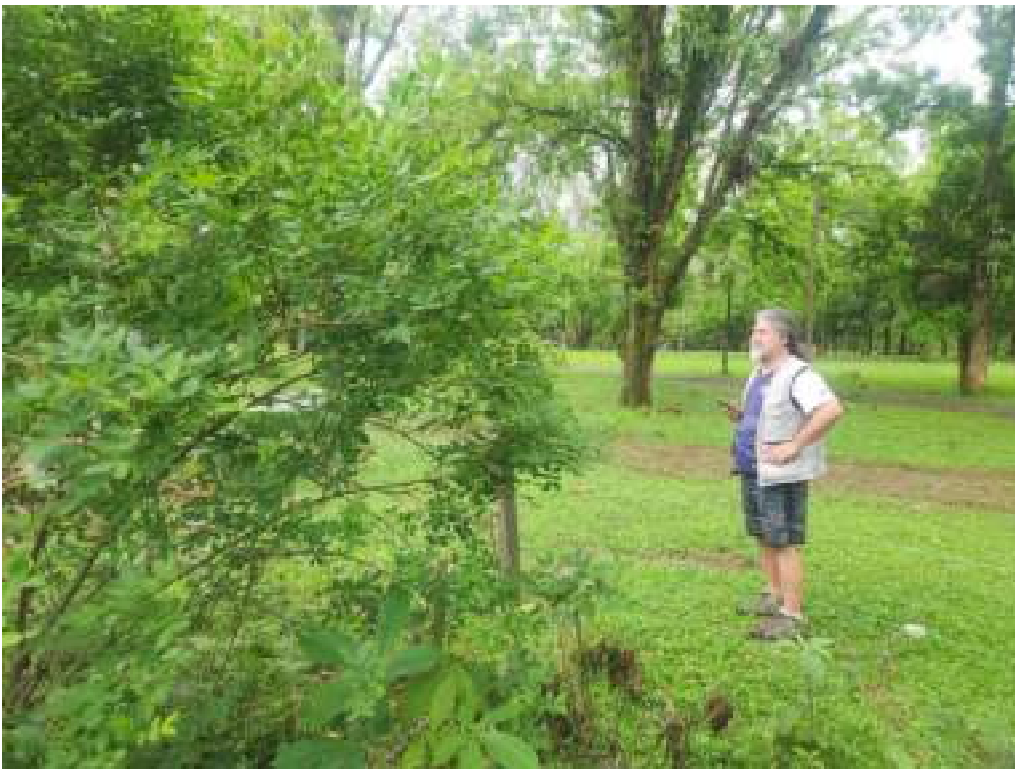
Nesta área apesar de se observarem indivíduos com ótimo crescimento (Fig. 19), de forma geral **as mudas foram categorizadas com médio crescimento e boa taxa de sobrevivência.**

Fig. 19 : mudas com ótimo crescimento na área 2. 14/11/2023

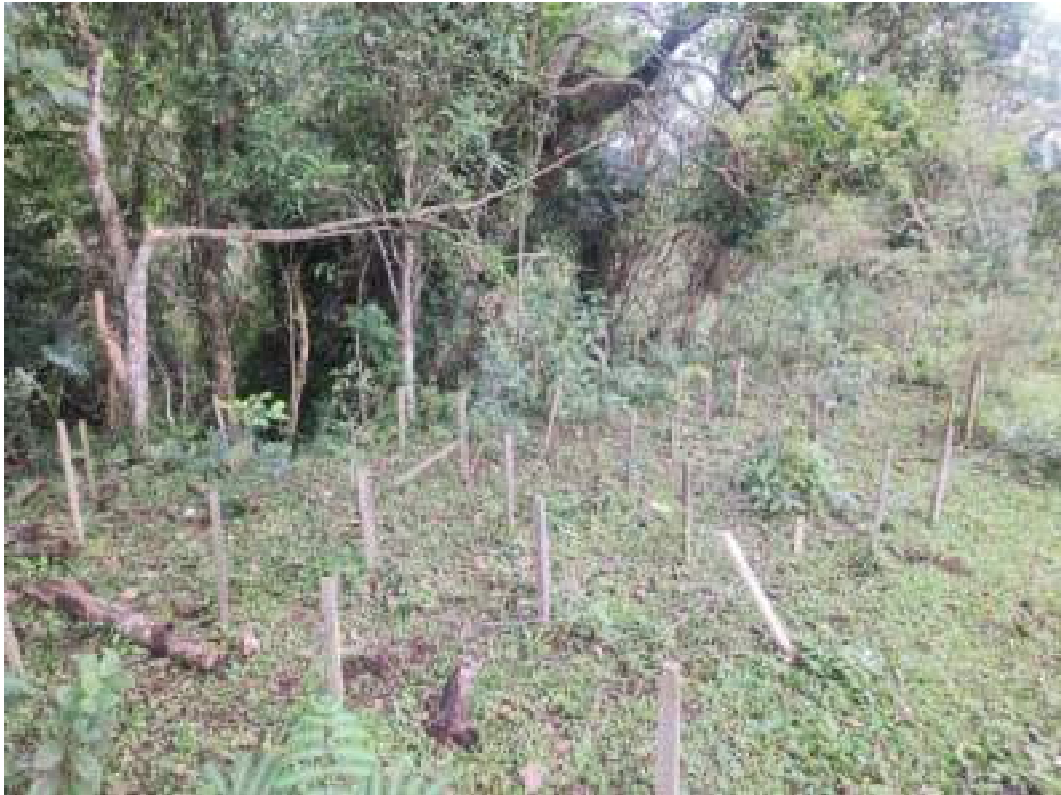
Neste setor o impacto do gado foi mais intenso, com muito rastro de pisoteio e fezes (Fig 21-25). Observa-se que ao final da cerca há um espaço aberto que permite a sua entrada (Fig 26).

Fig. 21: Aspecto geral da área 3, cerca rompida e mudas com sinal de pisoteamento e herbivoria por gado. 14/11/2023

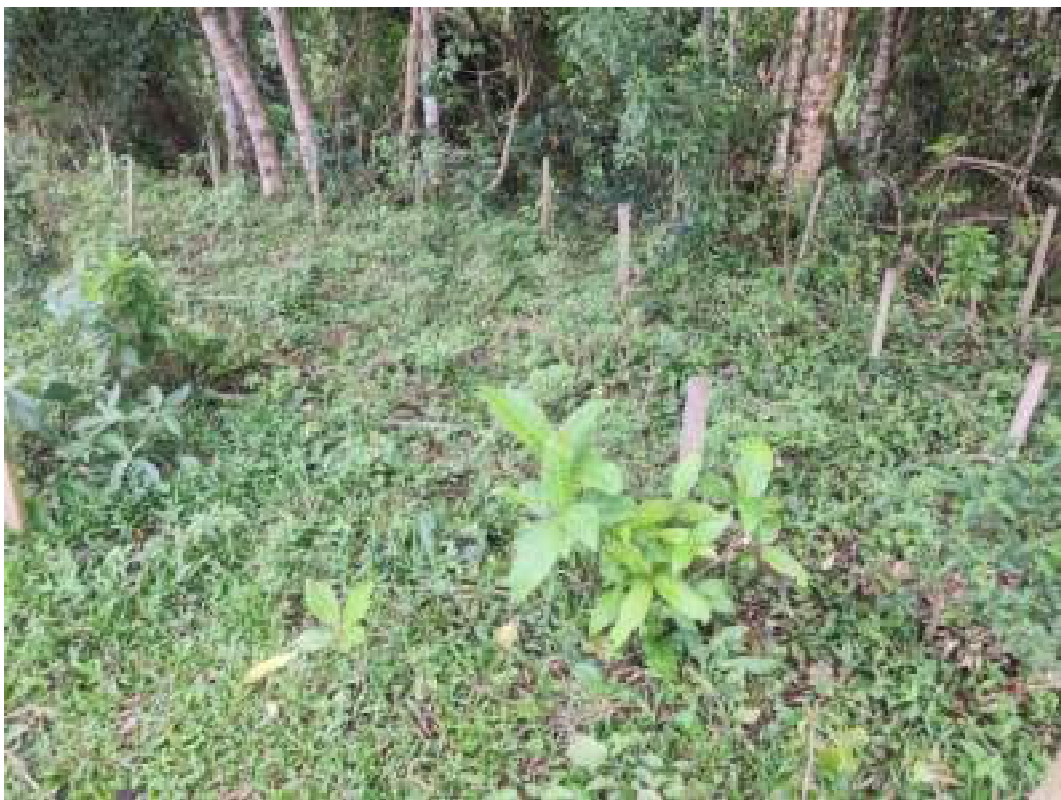
Fig 22: Área 3 Indivíduo de figueira (*Ficus cf cestrifolia*) se destacando em meio à indivíduos com marcas de herbivoria e pisoteio. 14/11/2023

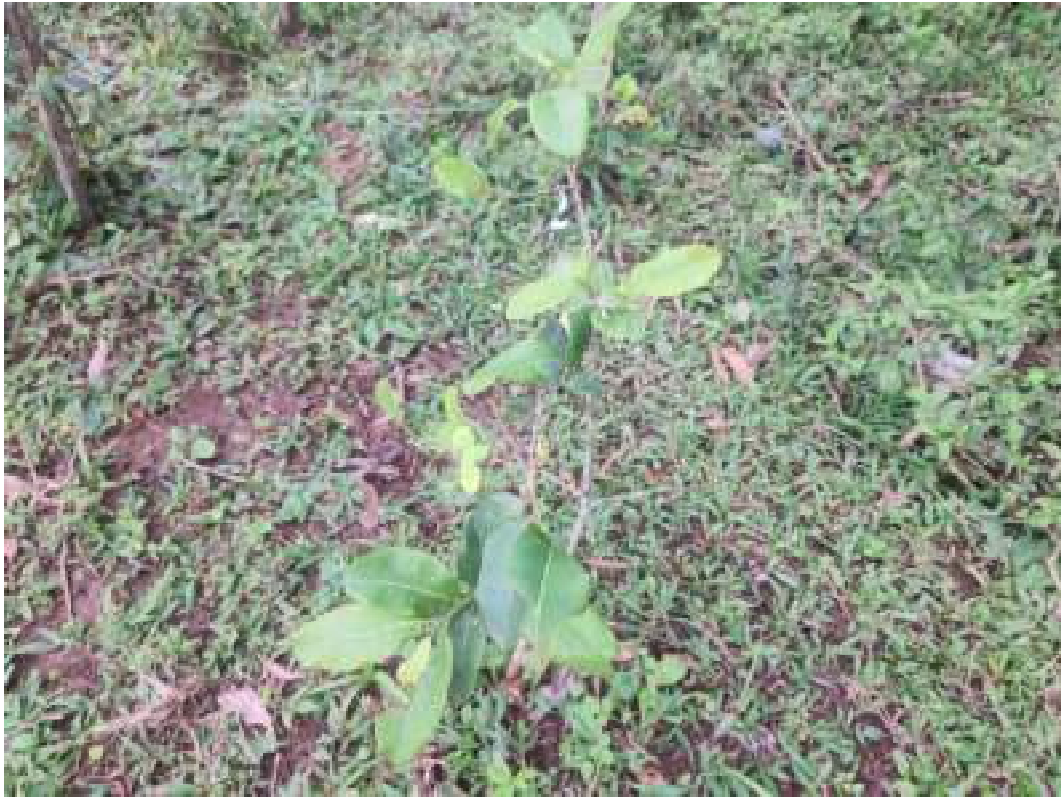
Fig. 23: área 3 Indivíduo de cocão (*Erithroxylum argentinum*). Observa-se marcas de pisoteio por gado ao redor. 14/11/2023

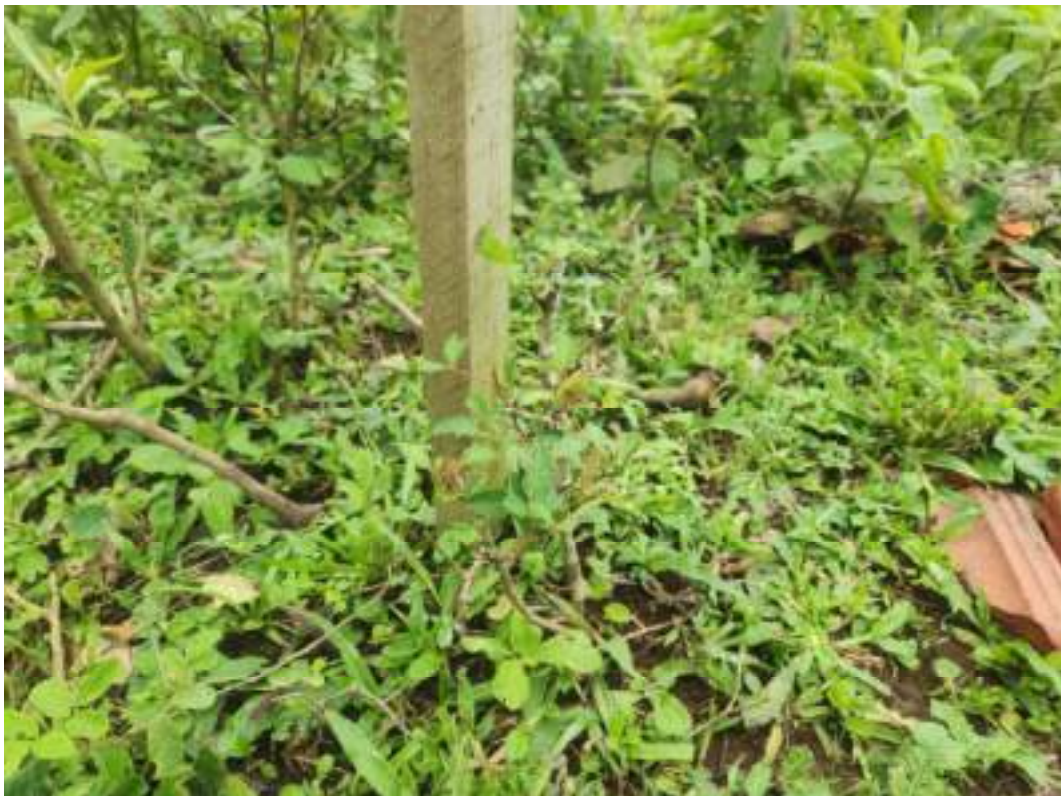
Fig. 24 : Indivíduo de aroeira-vermelha (*Schinus terebinthifolius*) com sinais de herbivoria por gado. 14/11/2023

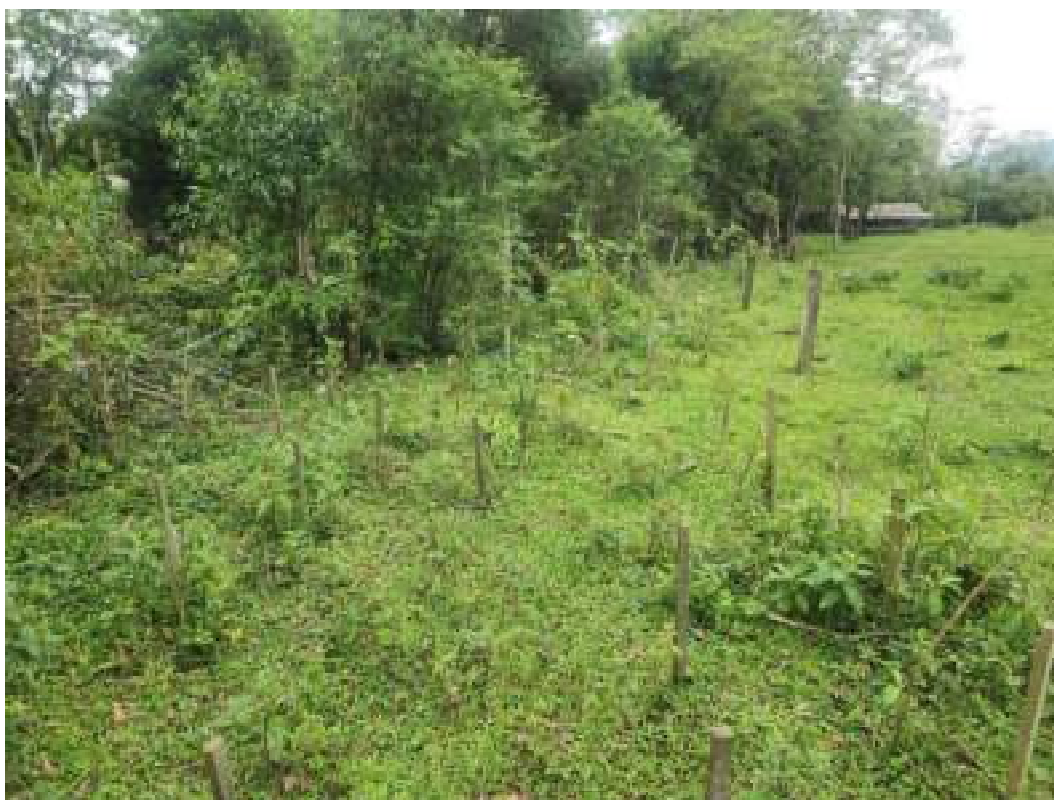
Fig. 25: mudas pequenas com sinal de herbivoria e pisoteamento por gado. A cerca está com arames rompidos em diversos pontos. 14/11/2023

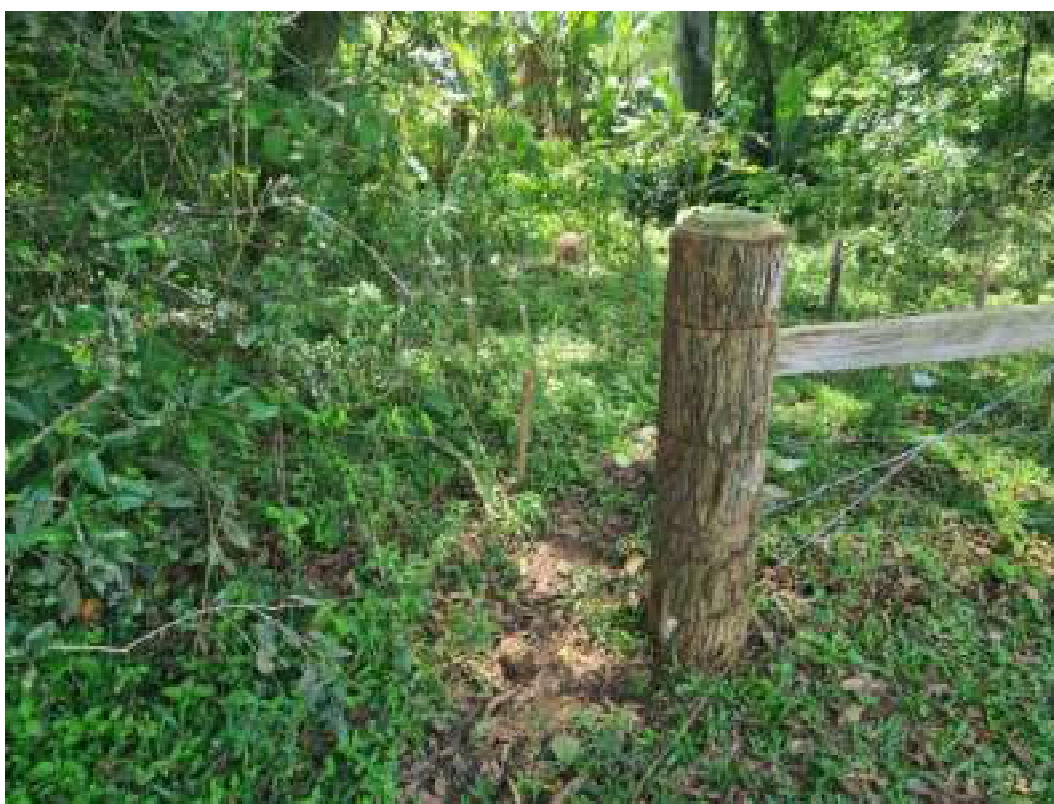
Além dos danos diretos às mudas, causados pela presença constante de gado, observa-se um solo muito compactado pelos anos de uso para a criação intensiva de gado no local. Com isso, **esta área é vista com maior preocupação em relação ao sucesso da restauração se o impacto por gado não for cessado imediatamente.**

Fig. 26: Abertura na cerca que permite a entrada do gado na área do CTG Devotos da Tradição. 14/11/2023
