**RELATÓRIO
DE MONITORAMENTO 2
2023**

REPOSIÇÃO FLORESTAL OBRIGATÓRIA (RFO) E
RECUPERAÇÃO DE ÁREAS DEGRADADAS (PRAD)

RELATÓRIO DE MONITORAMENTO 02 DEZ/2023

Projeto de Recuperação de Áreas Degradadas e Reposição Florestal Obrigatória

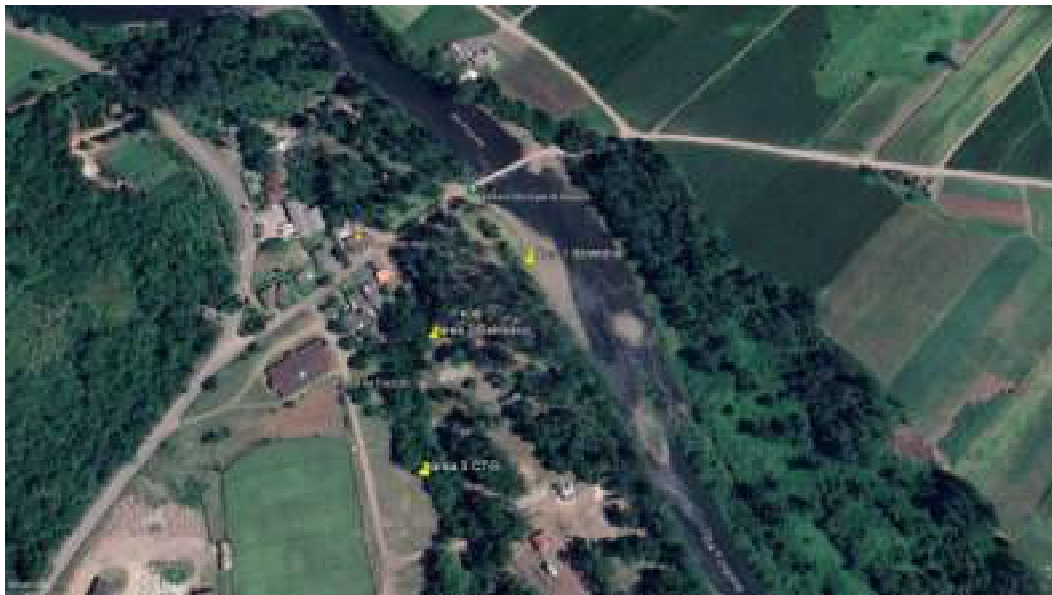
Figura 1: Imagem de satélite Google Earth (28/03/2022), com os locais indicados pela Prefeitura para cumprimento das RFOs e PRAD, no Balneário Público Municipal e CTG Devotos da Tradição

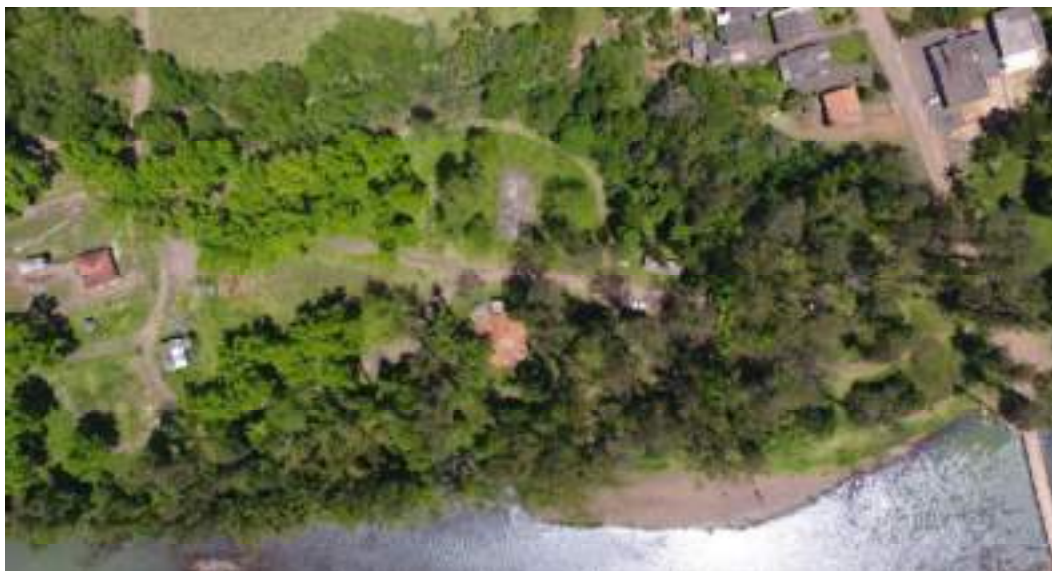
Figura 2: Imagem de drone sobre o Balneário Público Municipal e CTG Devotos da Tradição. 25/out/2022

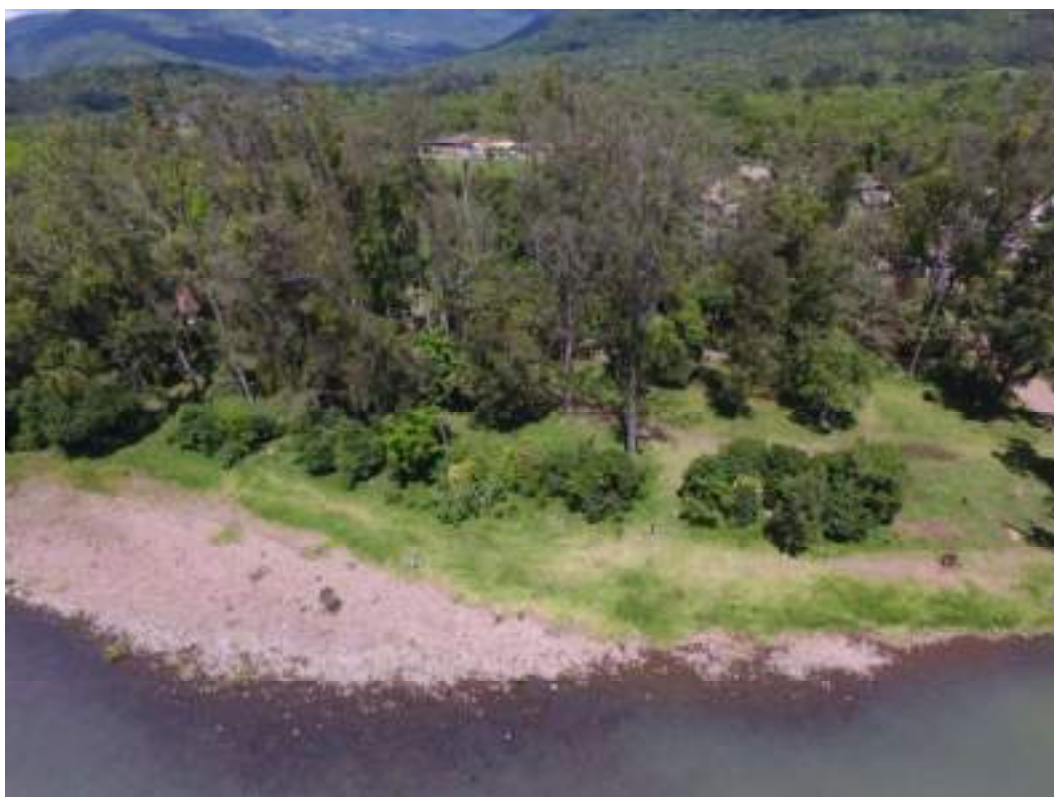
Na margem do rio Maquiné, **área 1**, nos limites do Balneário Municipal (Fig.1), a metodologia de plantio foi adaptada para o uso recreativo a qual a área se destina, deixando espaços livres de plantio que servirão como corredores para os banhistas acessarem o rio. Nesta zona foram priorizadas espécies frutíferas nativas, como pitanga, araçá, araticum, juçara e guabiroba. A jusante desta área, da altura do quiosque até a cerca que limita o Balneário Municipal com a área da campeira do CTG, o plantio foi mais denso, com espaçamento de 1m x 1m entre as mudas com uma largura que variou de 10 a 12 metros.

Fig. 9: Imagem aérea da margem mais à montante do Rio Maquiné, espaço destinado ao uso recreativo. 25/10/2022

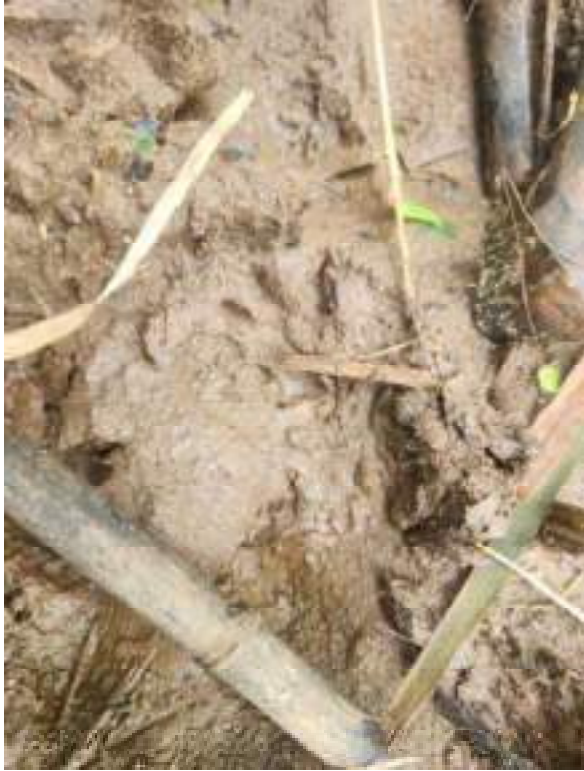
Fig. 12: Rastro de mastofauna, provavelmente mão-pelada (*Procyon cancrivorus*) na área 1. 14/11/2023

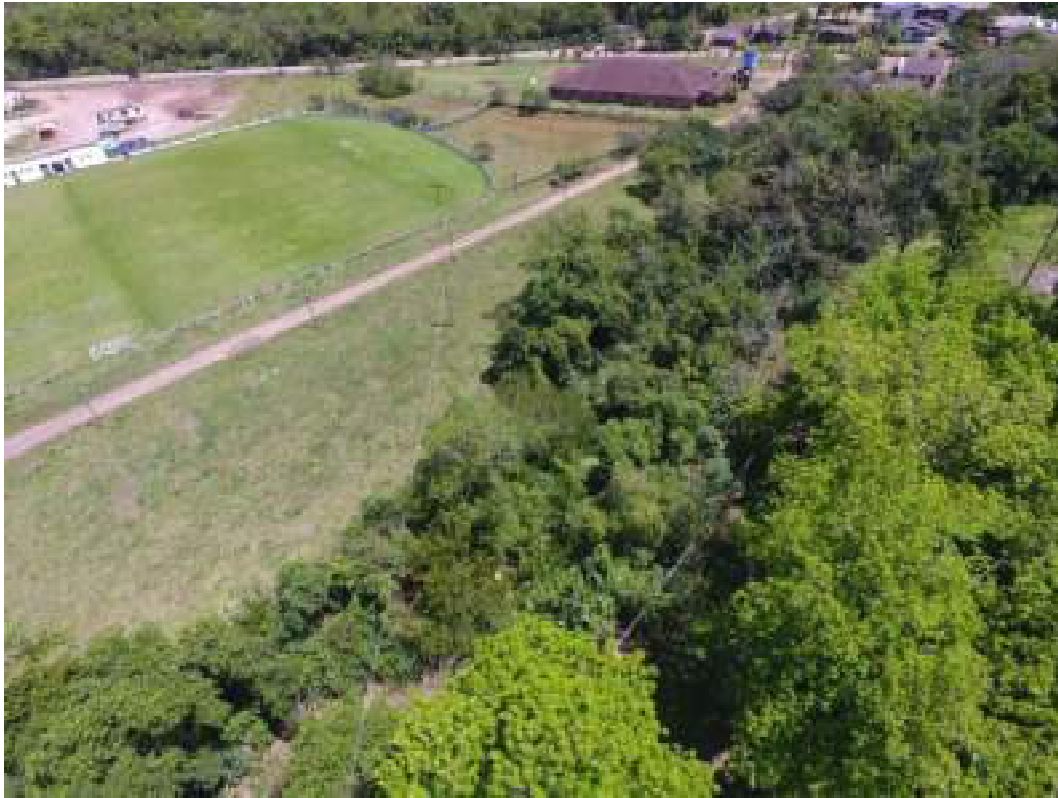
Ainda nos limites do Balneário, a **área 2** situa-se na margem do córrego (fig.14), ampliando o remanescente de mata que já existia até a estrada interna de acesso de veículos ao Balneário. Esta faixa de plantio variou conforme a distância do córrego para a estrada interna, desde cerca de 6 metros até um metro, na parte onde a estrada mais se aproxima do córrego. Da parte onde termina a estrada, próxima ao quiosque, até a frente do balneário, onde há indivíduos adultos de Eucalipto, foi feito o plantio de espécies secundárias em uma faixa com largura de cerca de 6 metros. O comprimento total desta área de plantio ficou com 240 metros com o plantio de cerca de 800 mudas nativas.

Fig. 14: Imagem aérea do córrego que delimita as áreas do Balneário e do CTG Devotos da Tradição. 25/10/2022

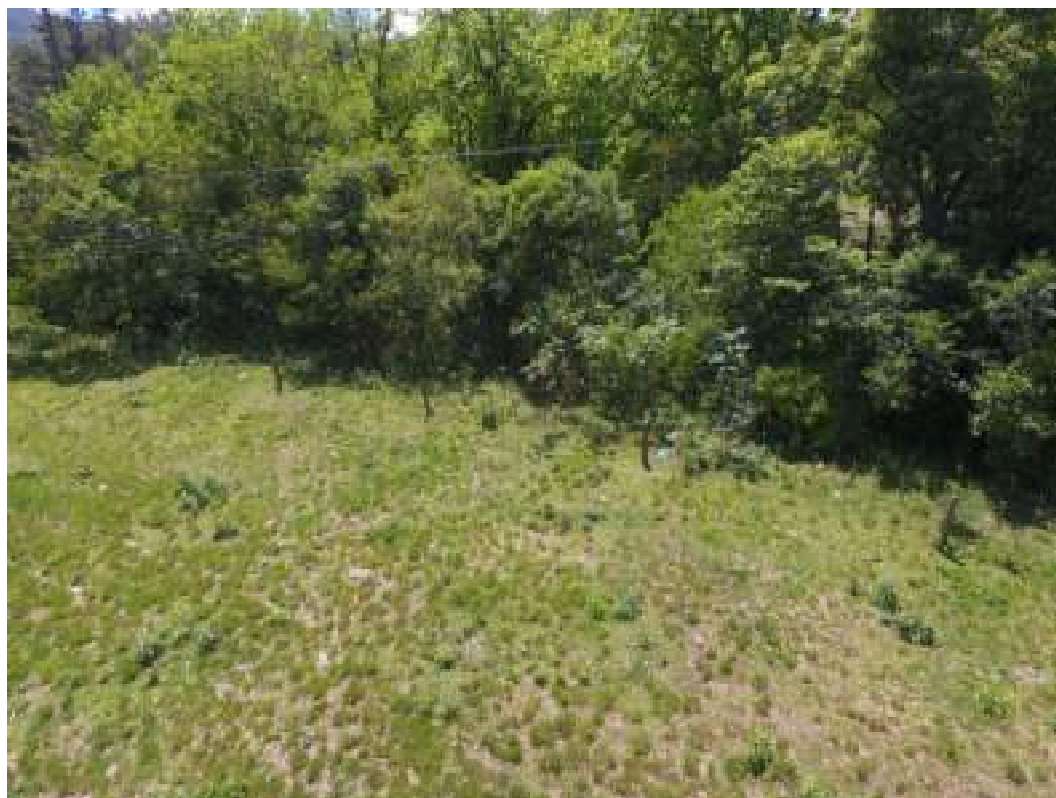
Na **terceira área**, localizada nos limites do CTG Devotos da Tradição (Figs. 1 e 20), na outra margem do córrego sem nome, anteriormente relatada, houve o plantio em área total, ampliando-se o remanescente de mata ciliar da margem oeste do córrego em 5 metros. Foram plantadas 5 linhas de 140 metros, com distanciamento de um metro entre as linhas e um metro entre as mudas (1mx1m). Nesta área de plantio foram plantadas cerca de 700 mudas.

Além dos danos diretos às mudas, causados pela presença constante de gado, observa-se um solo muito compactado pelos anos de uso para a criação intensiva de gado no local. Com isso, **esta área é vista com maior preocupação em relação ao sucesso da restauração se o impacto por gado não for cessado imediatamente.**

Nesta área a **taxa de sobrevivência foi considerada média e a taxa de crescimento considerada baixa**. Mudanças com estado sanitário abaixo do esperado e área com poucos sinais de regeneração natural devido à presença de gado.

Fig. 20: Imagem aérea do plantio na margem do córrego do lado do CTG DEvotos da Tradição. 25/10/2022

Entretanto, o mau estado de conservação de todas as cercas e o não cercamento do local indicado no Relatório anterior (na área do CTG), intensificou os danos causados pelo pisoteio e herbivoria de gado. **A presença constante do gado, principalmente nas áreas 1 e 2, representa um alto risco para o sucesso da restauração destas áreas.** Em vista disso, **recomenda-se fortemente e com urgência o reparo total das cercas.**
